TRAMO 1: PLAZA ESPAÑA – RUA VICENTE RISCO
ESCALA 1:50

SECCIÓN TIPO GENÉRICA DE LA SITUACIÓN ACTUAL DE LAS REDES DE SERVICIO DE LA AVENIDA DE MADRID. VIGO.
ESCALA 1:50

PERFIL GENÉRICO DE LAS SOLUCIONES PROPUESTAS PARA LAS CANALIZACIONES DE SERVICIOS AFECTADOS. AVENIDA DE MADRID, VIGO.
ESCALA 1:50

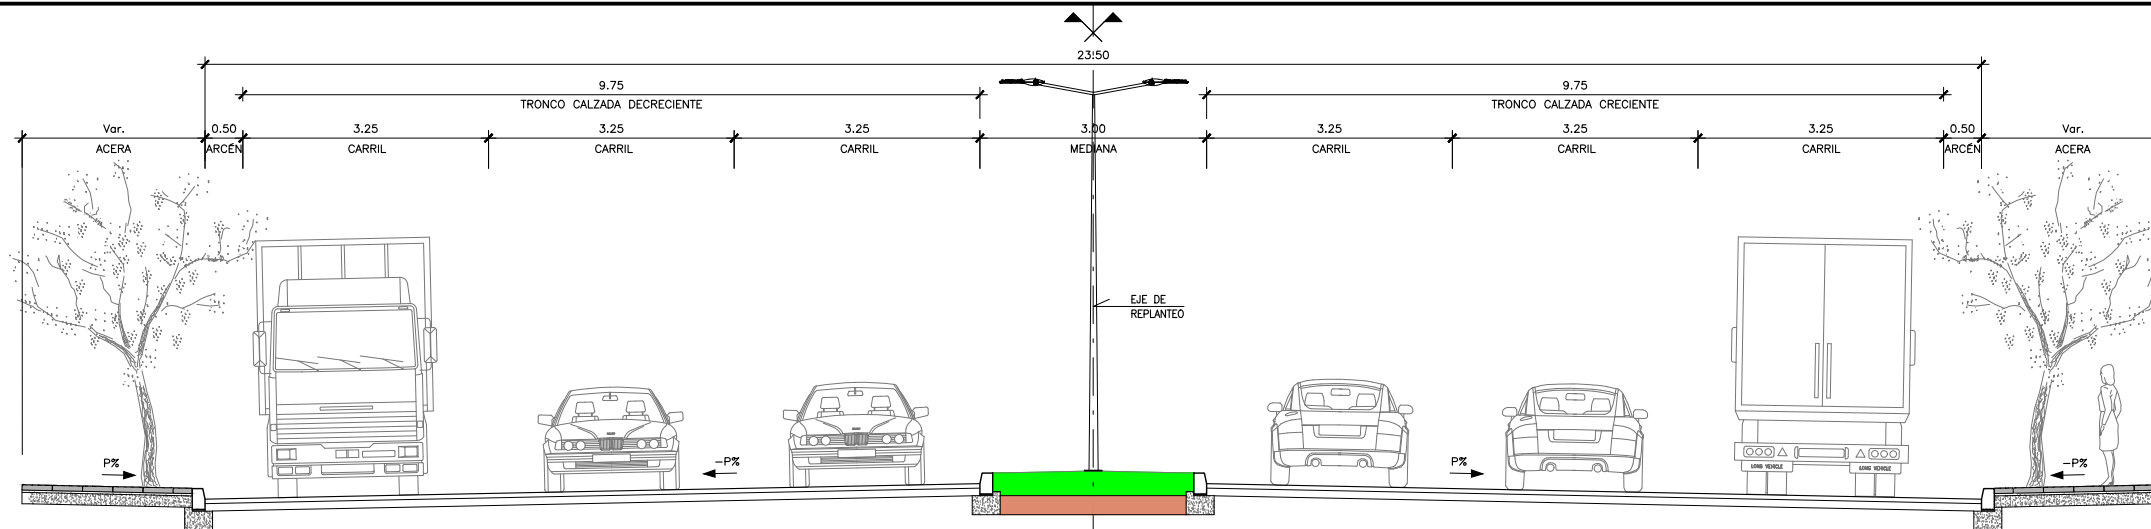
TRAMO	PERALTE [%]	CALZADA DECRECIENTE		CALZADA CRECIENTE	
		VIA DE SERVICIO	TRONCO	TRONCO	VIA DE SERVICIO
1	VALOR EXTREMO POSITIVO	-	0.00	4.10	-
	VALOR EXTREMO NEGATIVO	-	-1.04	-0.14	-

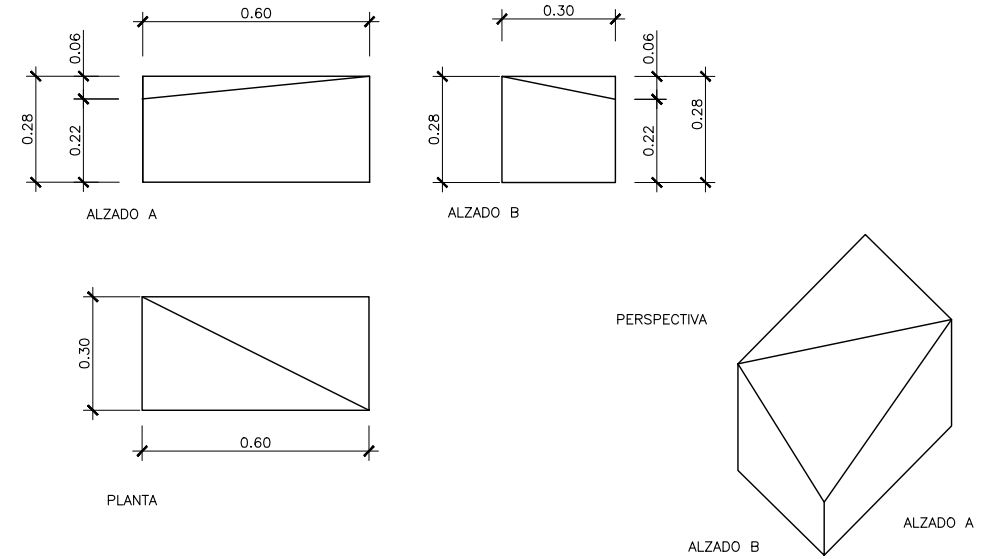
PIEZA PARA FORMACIÓN DE VADO PARA VEHÍCULOS

ESCALA 1:10
Cotas en m.
