APÉNDICE 10. ESTUDIO HIDROMORFOLÓGICO

3. ANÁLISIS DE LAS MODIFICACIONES HIDROMORFOLÓGICAS

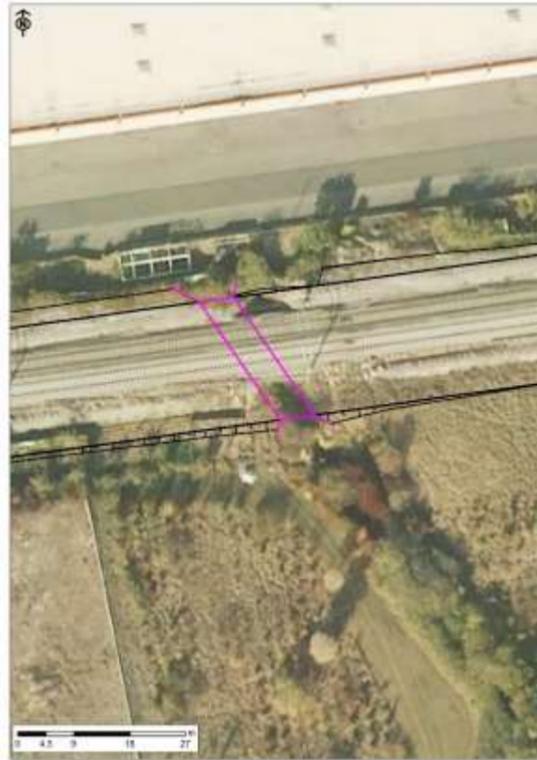
Marco de 5x2 previsto en el arroyo Torroquico. Fuente: elaboración propia

NOMBRE DEL CAUCE	OBRA PROYECTADA		ACTUACIÓN
	Tipo	Dimensión (m)	
Arroyo Torroquico	Marco	5.00x2.00	Sustitución
Río Ali	Marco	7.00x2.00	Sustitución
Río Batán	-	-	Tramo soterrado

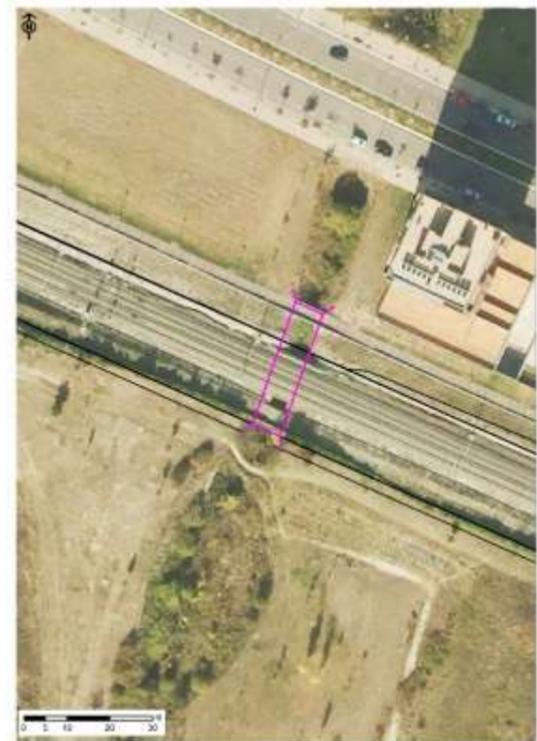
Marco de 7x2 previsto en el río Ali. Fuente: elaboración propia

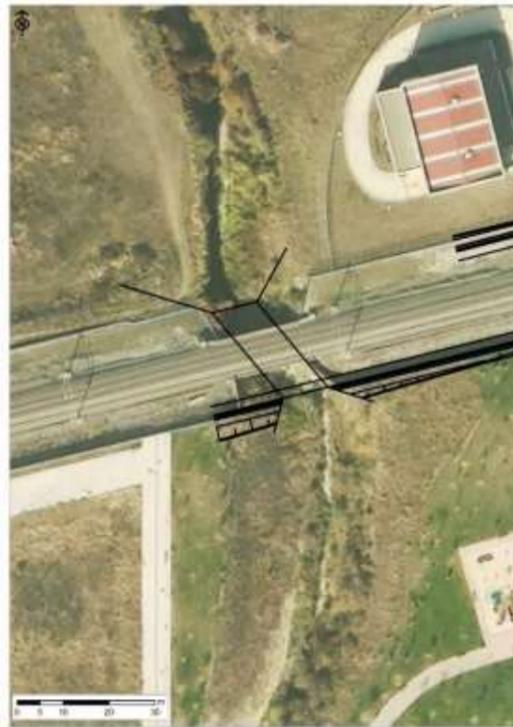
Cruce del río Errekaleor con las Alternativas Este y Oeste. Fuente elaboración propia

Las actuaciones previstas en los ríos Errekaleor, San Lorenzo y Cerio, y en el arroyo Santo Tomás, se ciñen a los puntos de cruce de la plataforma existente, que ya se encuentran modificados por la infraestructura existente y por la ODT que les da continuidad. En estas zonas no existe vegetación de ribera que pueda verse afectada, ni se ha previsto la modificación del lecho del cauce, por lo que se estima que no es preciso llevar a cabo un análisis de las modificaciones hidromorfológicas, considerándose un impacto **NULO**.

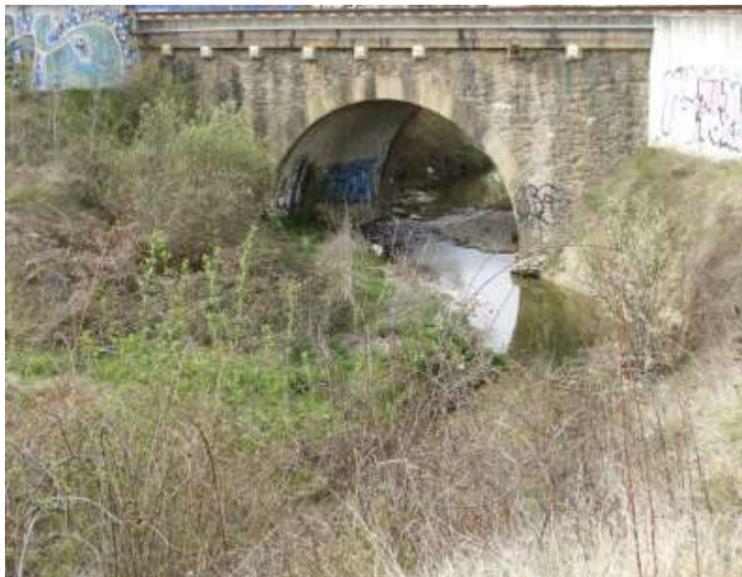
Pontón existente en el punto de cruce de la línea actual con el río Errekaleor. Ampliación prevista en el caso de las Alternativas Este y Oeste. Fuente: elaboración propia

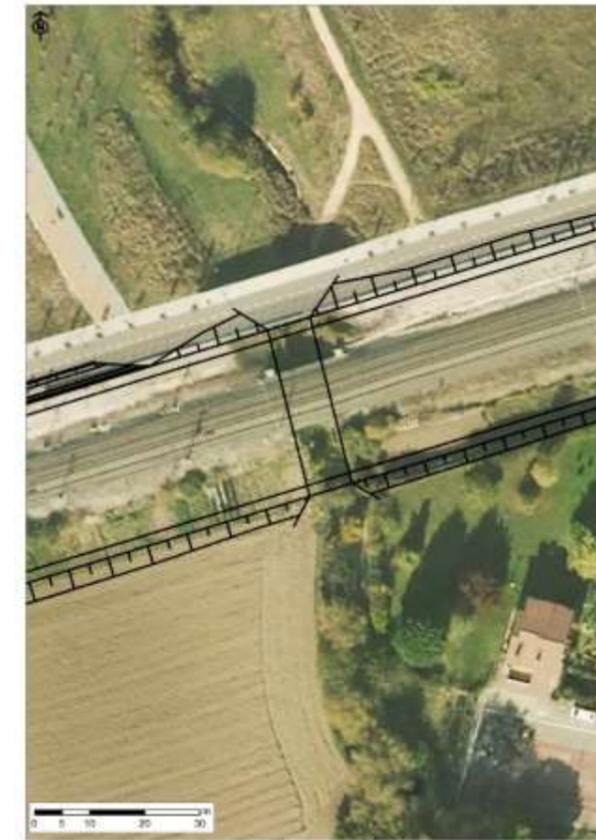
Cruce del río Santo Tomás con las Alternativas Este y Oeste. Fuente elaboración propia

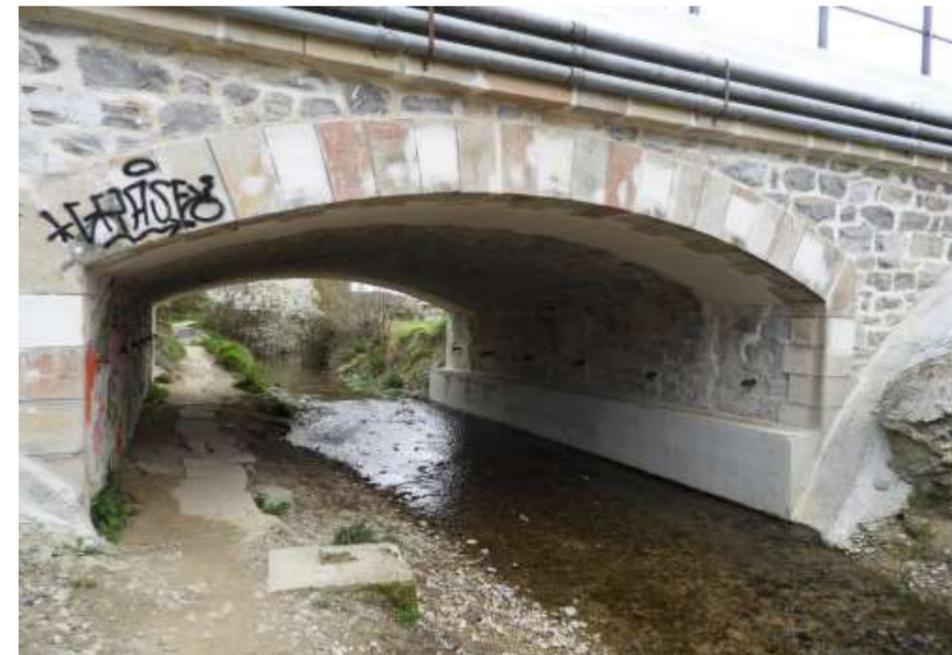
Pontón existente en el punto de cruce de la línea actual con el Arroyo de Santo Tomás. Ampliación prevista en el caso de las Alternativas Este y Oeste. Fuente: elaboración propia

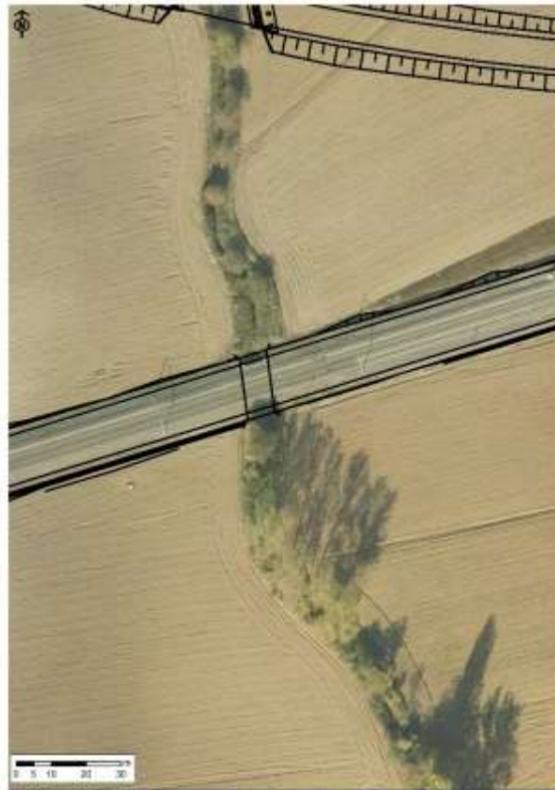
Cruce del arroyo San Lorenzo con la Alternativa Oeste. Fuente elaboración propia

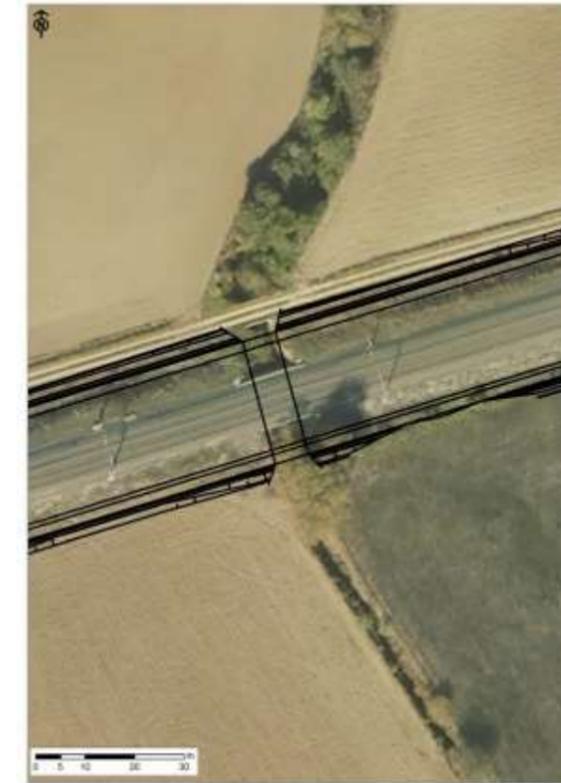
Cruce del río Cerio con las Alternativas Este y Oeste. Fuente elaboración propia

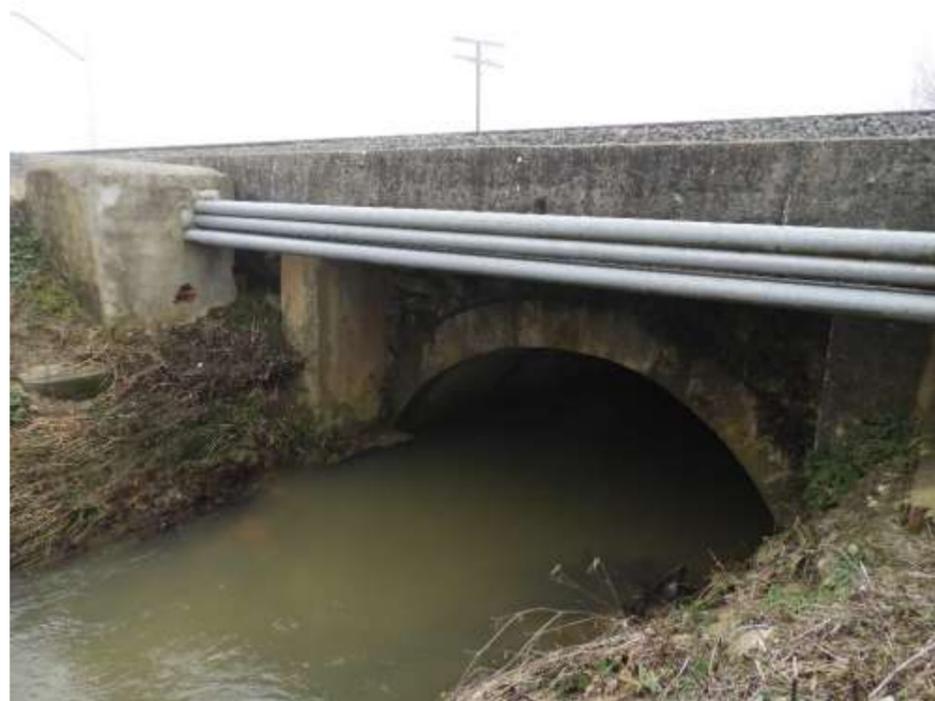
Pontón existente en el punto de cruce de la línea actual con el arroyo de San Lorenzo. Ampliación prevista en el caso de la Alternativa Oeste. Fuente: elaboración propia

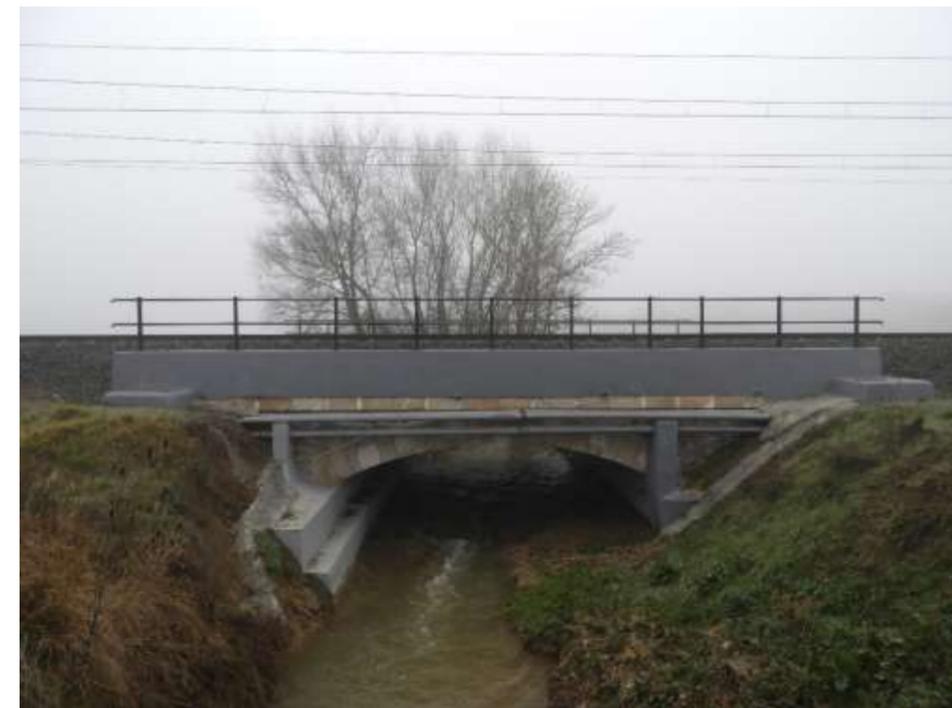
Pontón existente en el punto de cruce de la línea actual con el río Cerio. Ampliación prevista en el caso de las Alternativas Este y Oeste. Fuente: elaboración propia

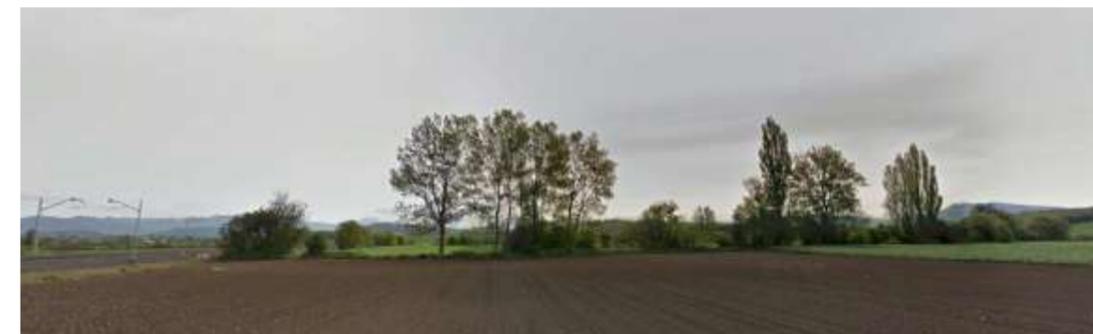
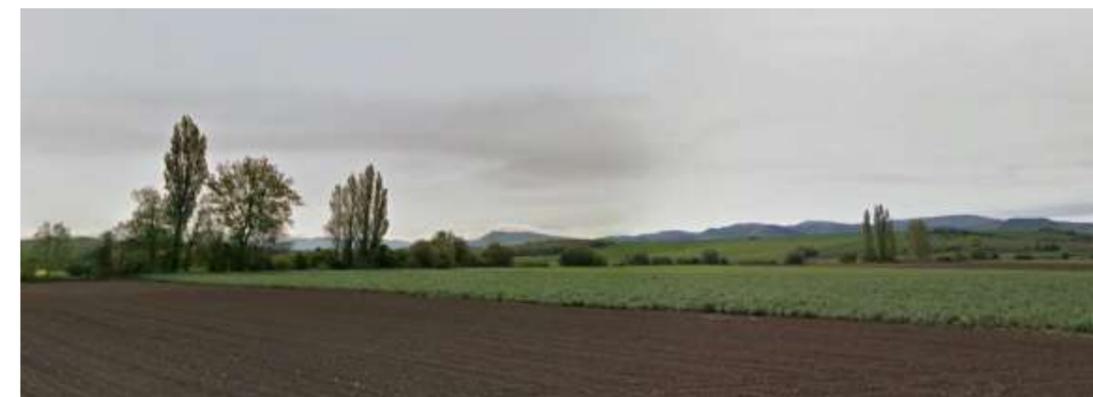
Vistas de la zona de cruce de los ejes de la Alternativa Este con el arroyo de San Lorenzo. La plataforma actual se observa a la izquierda en la primera imagen

A pesar de presentar un bosque de ribera más o menos continuo y con varios pisos de vegetación, éste se limita estrictamente a la orilla del cauce y no presenta ninguna continuidad con el entorno, que es eminentemente agrícola.

El valor obtenido para el QBR en la zona de los puntos de cruce de la Alternativa Este con el arroyo de San Lorenzo es de 35 puntos, lo cual clasifica esta zona como **DEFICIENTE**, por tener fuerte alteración y calidad mala.

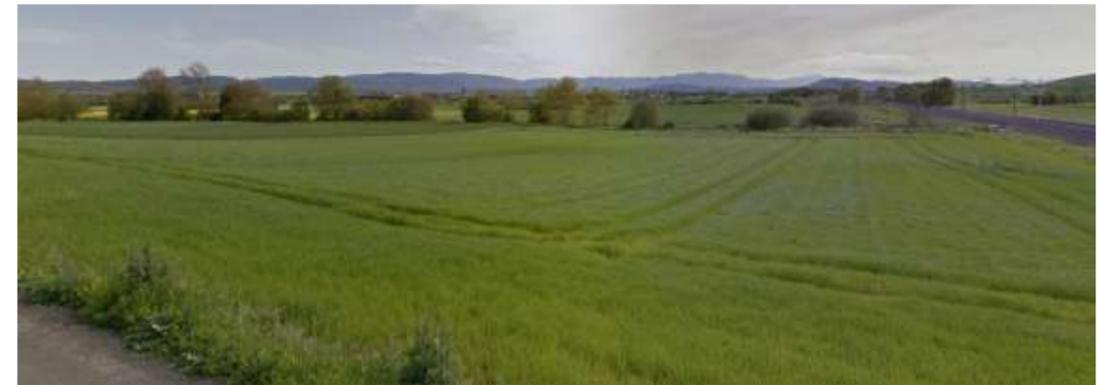
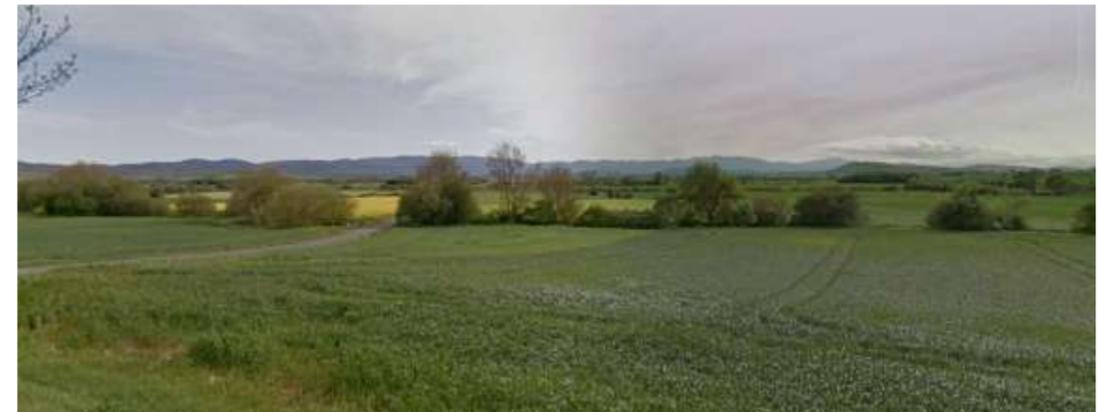
Vistas de la zona de cruce de los ejes de la Alternativa Oeste con el arroyo de San Lorenzo. La plataforma actual se observa a la derecha de la primera imagen

Las condiciones para ambas alternativas son las mismas; a pesar de presentar un bosque de ribera más o menos continuo y con varios pisos de vegetación, éste se limita estrictamente a la orilla del cauce, y no presenta ninguna continuidad con el entorno que es eminentemente agrícola.

El valor obtenido para el QBR en los puntos de cruce de la Alternativa Oeste con el arroyo de San Lorenzo es de 35 puntos, el mismo que para la Alternativa Este. Este valor clasifica la zona como **DEFICIENTE**, por tener fuerte alteración y calidad mala.

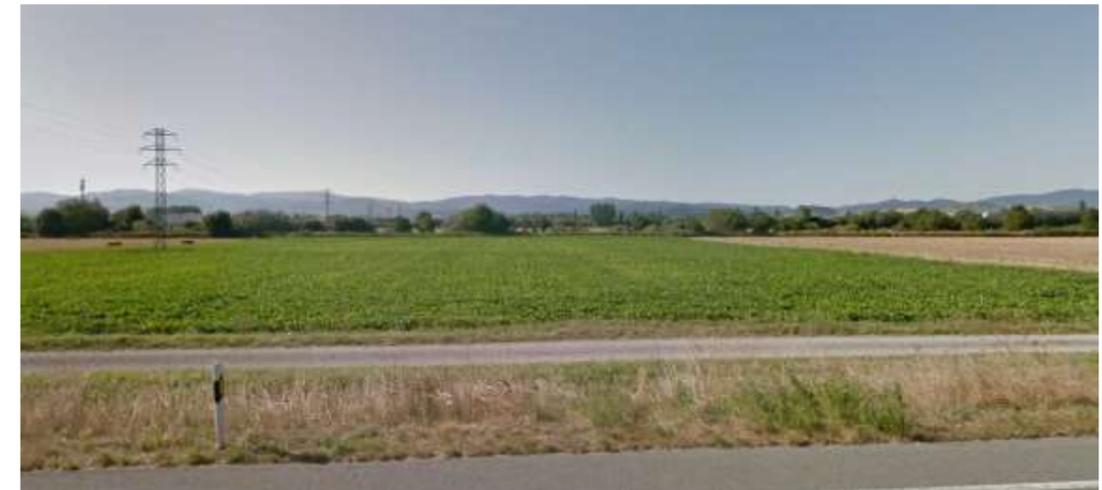
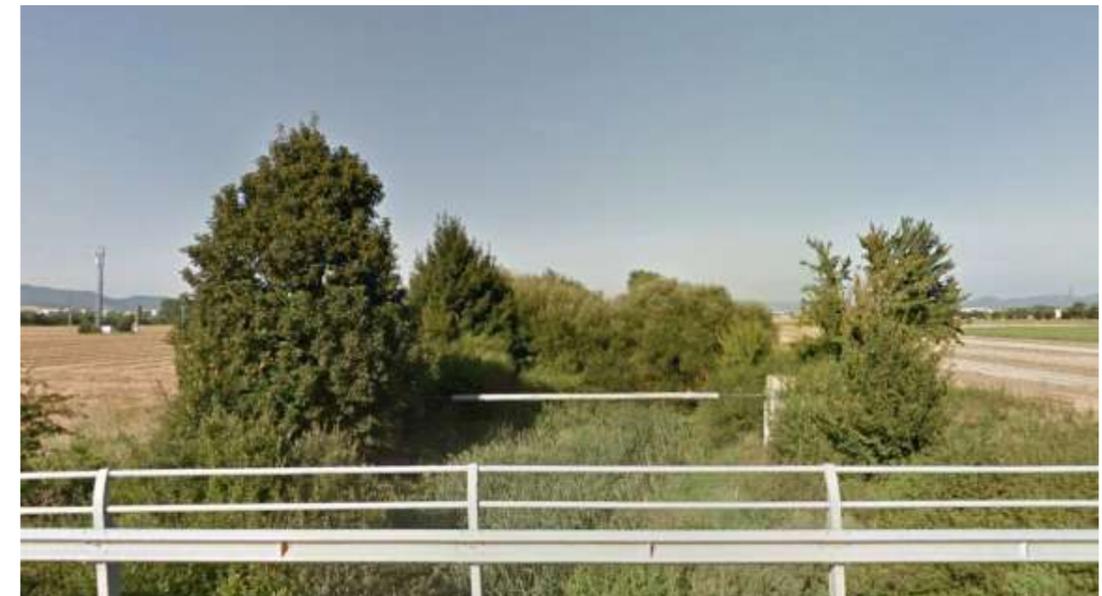
Vista del río Alegría en el entorno del cruce de la Alternativa Este

Vista del bosque de ribera del río Alegría desde la carretera A-2134

El río presenta en toda la zona de estudio un bosque de ribera básicamente continuo, y con vegetación en varios pisos, pero de poca anchura y escasa densidad. Además, al igual que sucedía con el arroyo de San Lorenzo, el entorno es completamente agrícola, por lo que no hay ninguna continuidad entre la vegetación ripiara y el resto de las formaciones vegetales.

El valor obtenido para el QBR en el punto de cruce de la Alternativa Este con el río Alegría es de 30 puntos, lo cual clasifica esta zona como **DEFICIENTE**, por tener fuerte alteración y calidad mala.

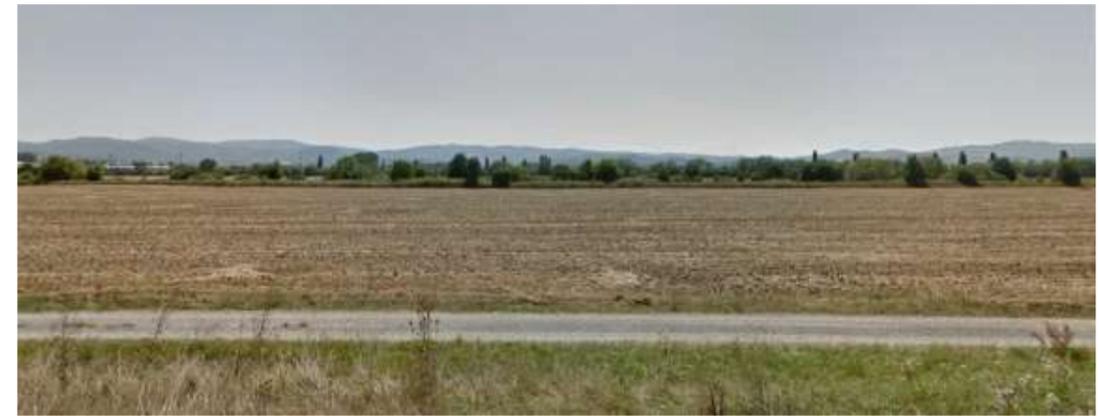
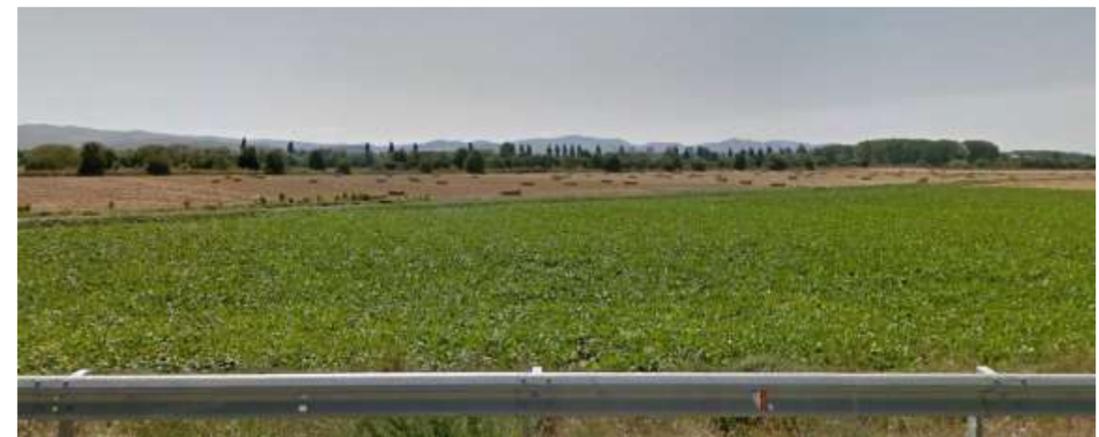
Vista del río Alegría en el entorno del cruce de la Alternativa Oeste desde la carretera A-4001

Vista del río Alegría en el entorno del cruce de la Alternativa Oeste desde la carretera A-2134

El valor obtenido para el QBR en el punto de cruce de la Alternativa Oeste con el río Alegría es de 30 puntos, el mismo que para la Alternativa Este, lo cual clasifica esta zona como **DEFICIENTE**, por tener fuerte alteración y calidad mala.
