PROYECTO DE CONSTRUCCIÓN

**M-40. CALZADAS DE SERVICIO Y OTRAS ACTUACIONES. NUEVOS RAMALES DE CONEXIÓN
DE LA M-14 Y M-21 CON VÍA DE SERVICIO INTERIOR DE LA M-40 Y ELIMINACIÓN DEL**

TRAMO: ENLACE M-40/M-14/M-21. MADRID

RESPUESTA AL INFORME DE PROYECTO DE CONSTRUCCIÓN (FECHA MAYO 2019)

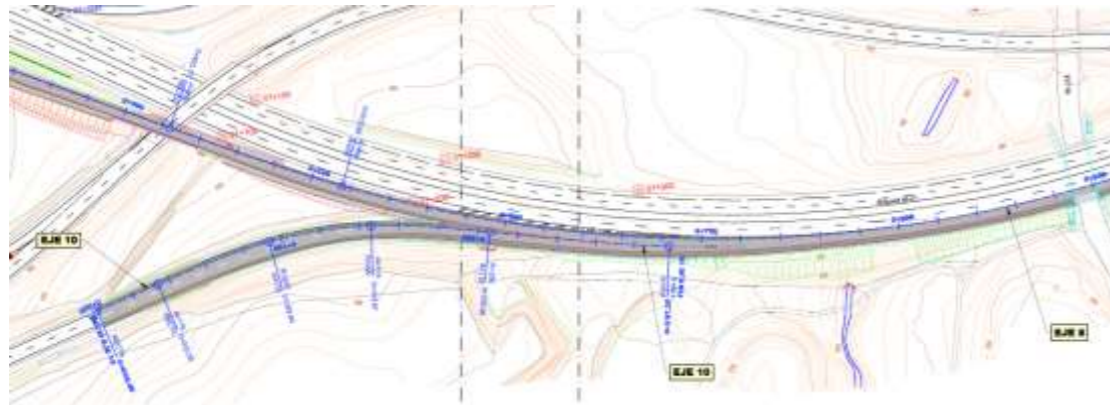
- Se recomienda situar el final del eje 10 más adelante, prolongándolo hacia P.K. + (aproximadamente en el 0+800 del eje 8), ya que estamos pasando en el eje 10 de dos carriles a uno y lo unimos al eje 8, que también viene con un carril, para dar como resultado en la confluencia de ambos ejes un solo carril. Si se prolongase, se conseguiría tener dos carriles en el vial durante una longitud mayor, lo que se considera una mejora en las transiciones.

Se modifica la conexión del eje 10 con el eje 8 para que exista un mayor tramo con dos carriles.

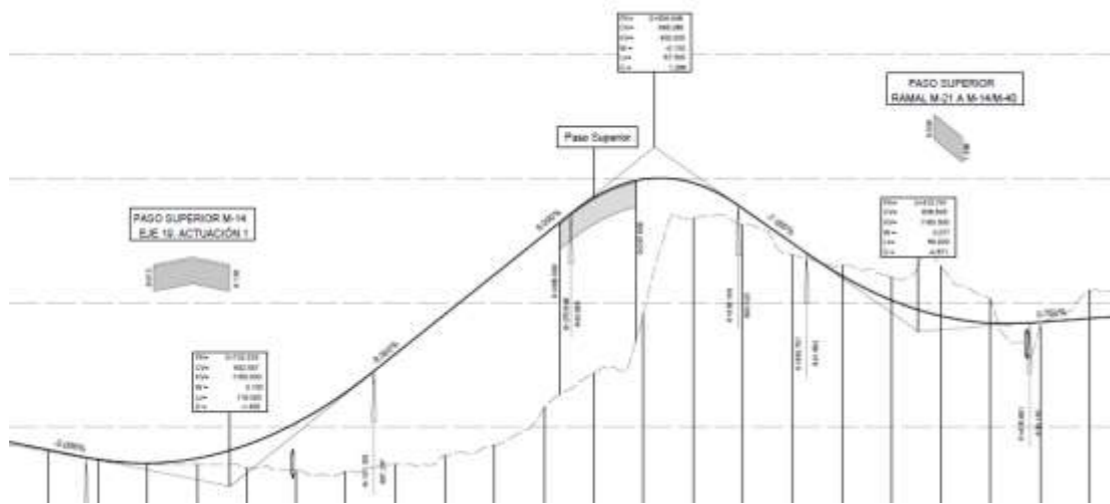
Dado el sinuoso perfil longitudinal que adopta el eje 8, con pendiente del 8% a la altura de dicho P.S. 8-0.28, cabría valorar la posibilidad de que el eje 8 disponga un paso inferior bajo el lazo de salida de la M-21 hacia la M-14, contemplando incluso actuar sobre el lazo existente.

El contraste de estos tanteos ofrecería una justificación más sólida para la elección de la solución finalmente propuesta.

Se incluye un punto (8.6) de análisis de alternativas, y un nuevo apéndice con los planos de las diferentes alternativas estudiadas.

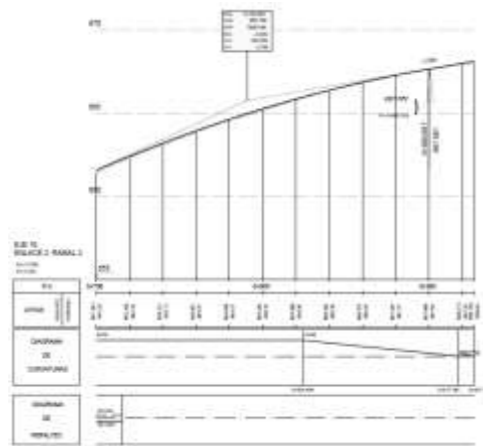
- En los planos de *Perfiles Longitudinales Act. 1*, el eje 18 define su rasante hasta el P.K. 0+927, pero finaliza su representación de peraltes en el P.K 0+715.

Se añaden los peraltes que faltan.

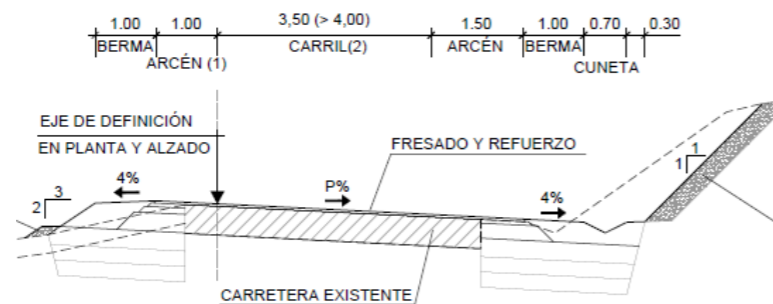
- En la hoja 1 de 3 del plano de *Secciones Tipo Act.2*, en la sección del eje 8 P.K. 0+000 – 0+100, debe revisarse la indicación que se rotula para la anchura del carril: “3,50 (> 4,00)”.

Se modifica y se pone $3,50 + S \geq 4,0$ m

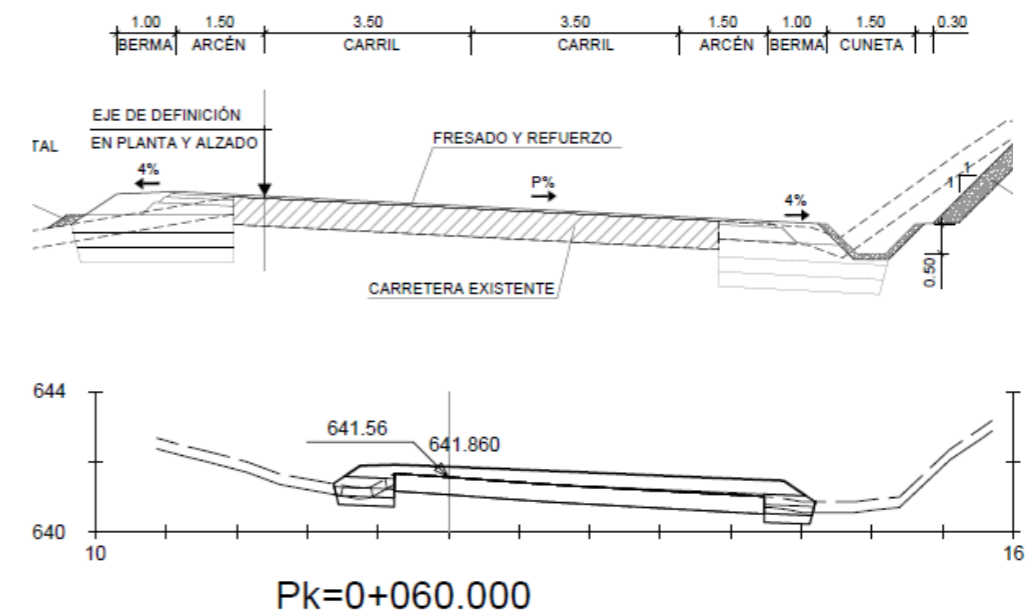
- En la hoja 3 de 3 del plano de *Secciones Tipo Act.2*, las secciones del eje 10 indican la disposición continua de una cuneta de desmonte trapecial que no coincide con lo mostrado en los perfiles transversales ni se encuentra contemplada en los detalles de planos de drenaje. Estas discrepancias deben revisarse.

Además, esta cuneta supone un obstáculo y la sección tipo no contempla la disposición de barreras de seguridad. Debe estudiarse si es necesaria su implantación.

Se incluyen los sistemas de contención.

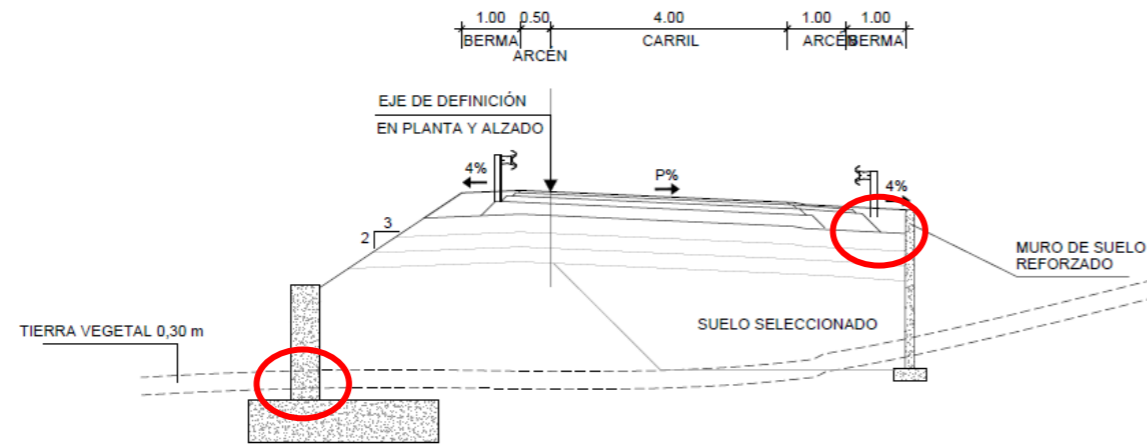
P.K. 0+297 - 0+315

Ese muro es coherente con el plano 2.9.2.3

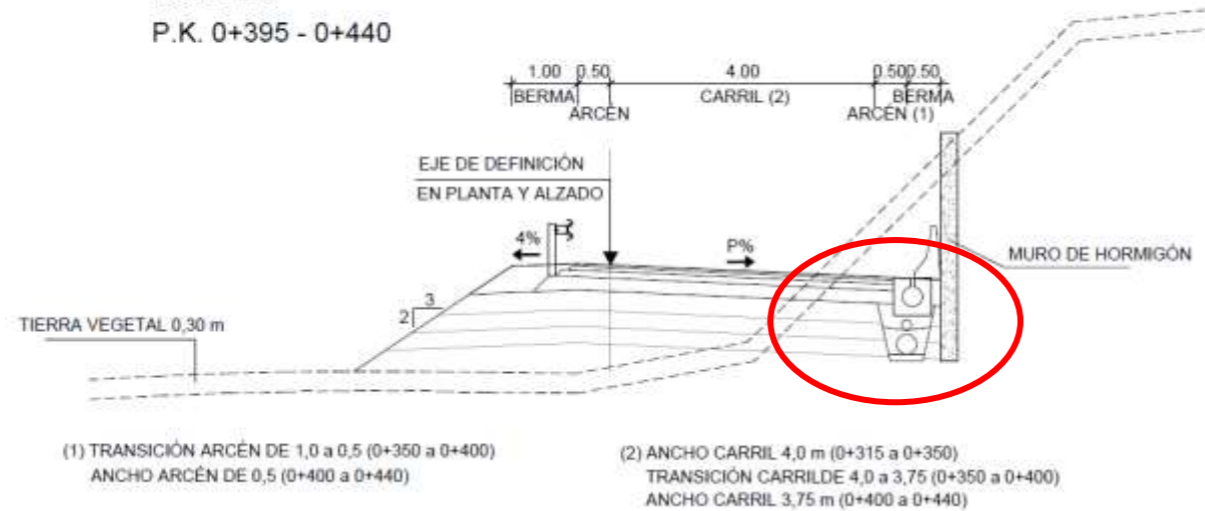
P.K. 0+395 - 0+440

- En el detalle de *Sección tipo eje 8 (tráfico T1)* del plano 2.7.2.- *Secciones tipo Act 2. Hoja 2 de 3* debe representarse la cimentación del muro con su correspondiente drenaje de muro.

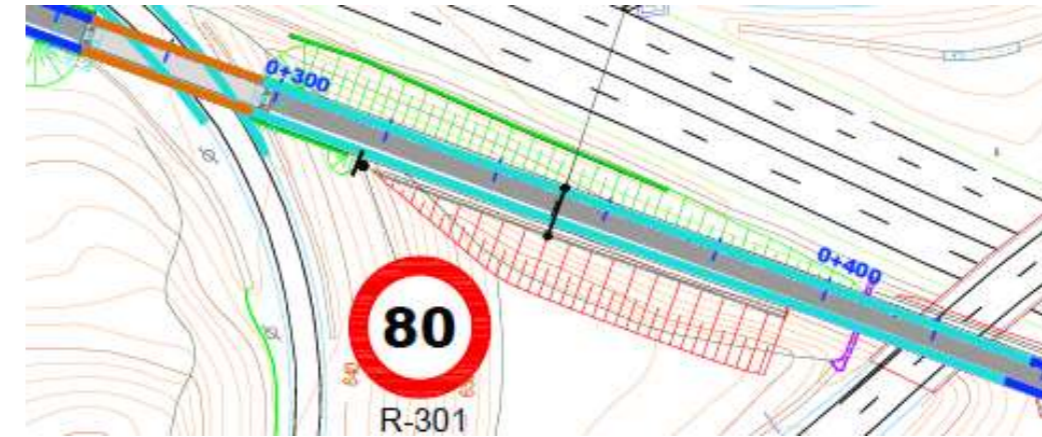
- En los planos de secciones tipo se representan barreras de hormigón New Jersey, que no están recogidas ni en los planos de planta de señalización, balizamiento y defensas, ni en el *Documento nº4.- Presupuesto*. Debe corregirse donde corresponda.

Sí están reflejados en planta, obsérvense las líneas azules.

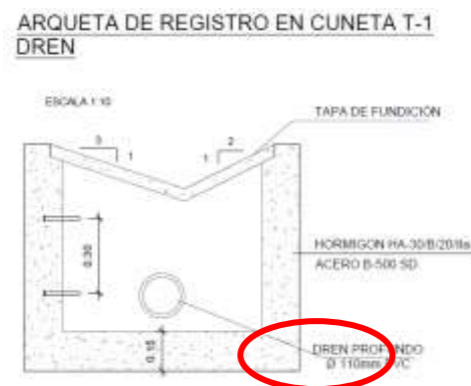
- En el plano 2.10.3.- *Drenaje. Detalles. Hoja 1 de 8*; en el detalle de la arqueta de registro en cuneta T-1 dren se marca un “Dren profundo Ø 110mm PVC”, cuando debería ser “Dren profundo Ø 150mm PVC”. Debe corregirse.

Se unifica a 150 mm

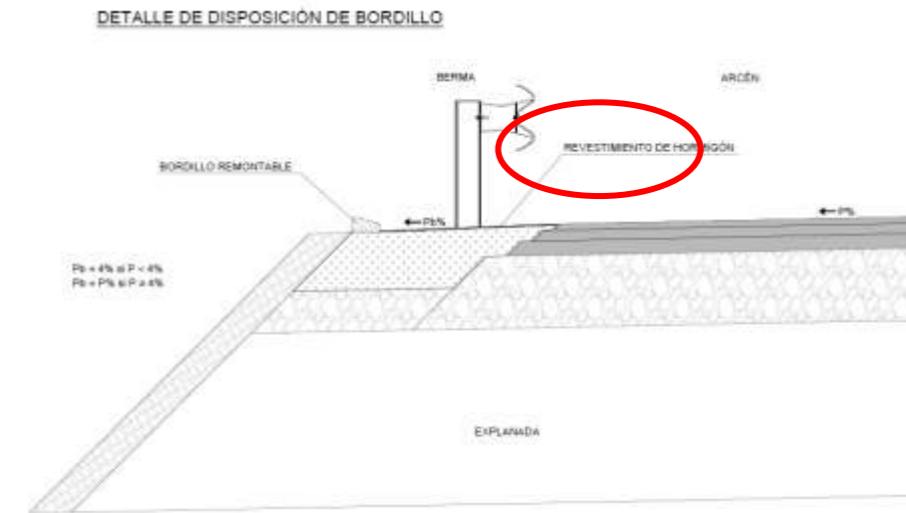
- En el plano 2.10.3.- *Drenaje. Detalles. Hoja 4 de 8*; se indica que sobre el relleno de berma se realizará un revestimiento de hormigón. Debe justificarse y detallarse dicho revestimiento de hormigón.

Finalmente es un relleno de impermeabilización de bermas.

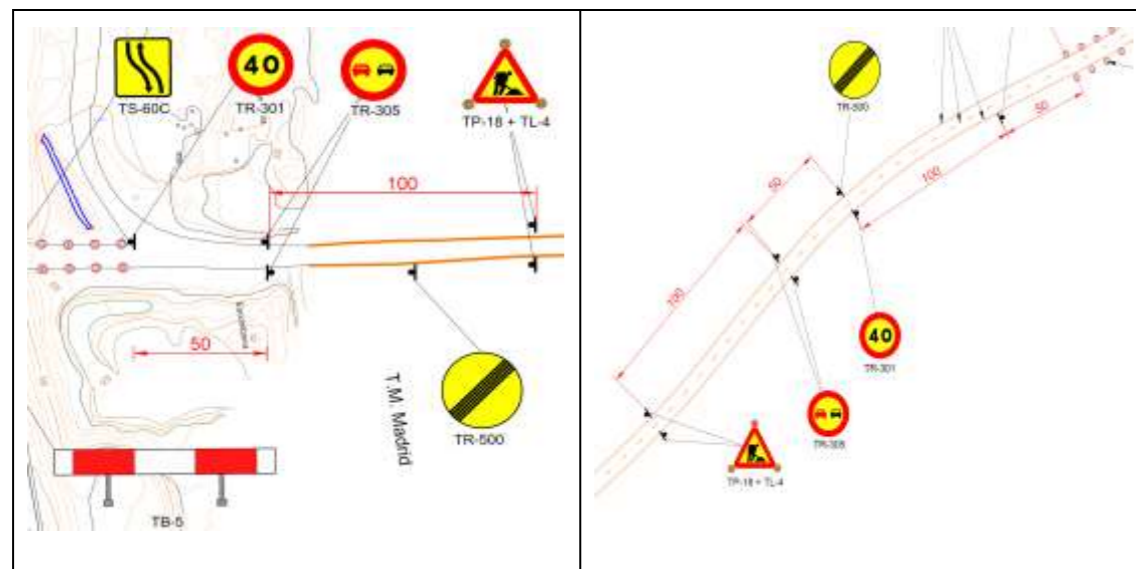
Se ha de revisar la señalización vertical de obra de manera generalizada pues existen errores de colocación y ubicación de varias señales. Sirva de ejemplo:

Se corrigen las señales y marcas viales.

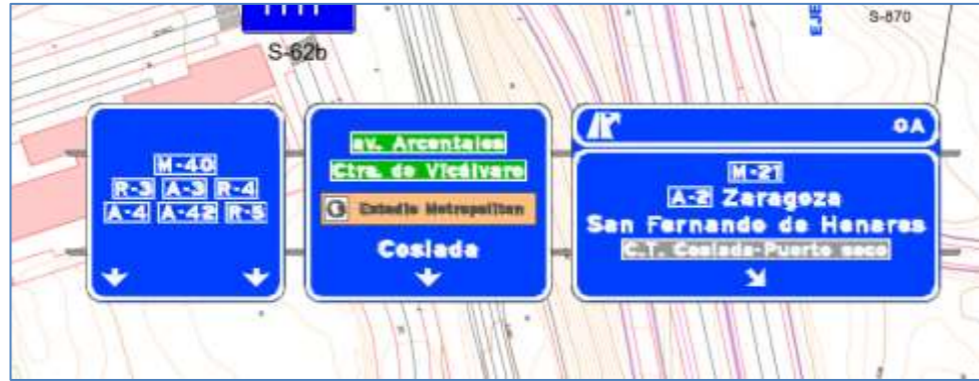
- En el plano 2.12.1, el pórtico que se muestra a continuación, no es correcto que el cartel que indica la salida inmediata 0A sea más ancho que los carteles que indican el destino propio de la carretera. Aunque la Norma 8.1-IC no especifica la anchura que deben tener cada uno de los carteles en una composición de carteles sobre pórticos, la anchura de los carteles de dirección propia sobre la calzada de la autovía deben ser mayores y apreciarse netamente mayores que la anchura adoptada para los carteles de preseñalización o de salida inmediata del mismo pórtico. Se debe corregir las dimensiones del cartel de salida inmediata del pórtico.

Se rehace el cartel en consonancia con los que existen ahora, es decir abreviando “San Fernando de Henares” y “Coslada Puerto Seco”
